## Radiologia de Tecnologia Digital aplicada à pintura: avaliação da qualidade de imagens obtidas em sistemas clínicos de Radiologia

O objetivo deste estudo foi verificar a aplicabilidade, à pintura, dos métodos e sistemas usados em Radiologia de Tecnologia Digital Clínica (CR e DR) através da avaliação da variável "qualidade de imagem radiográfica". Como objetivos específicos determinou-se explorar e otimizar o processo de aquisição da radiografia digital clínica na pintura, de modo a incrementar a existência de mais-valias entre as duas áreas.

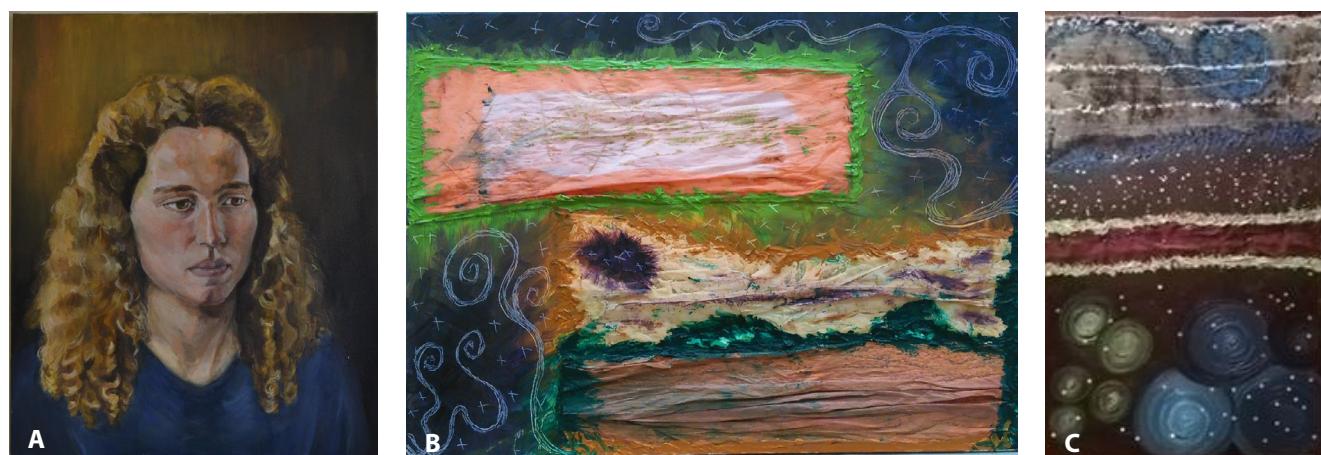
Figura 1: Pintura a óleo (A); Pintura com técnica mista (B); Pintura a óleo (C).

A pintura 1A é composta por tela de linho com revestimento de gesso acrílico, fixada com agrafos ao bastidor de madeira de pinho (tipo de fixação mais recente). Trata-se de uma pintura com tinta de óleo e grafite tendo sido usado como solventes o óleo de linho e essência de terebintina. Possui uma dimensão de 60x50cm, com desenho de retrato de mulher no sentido longitudinal (Fig. 1A).

A pintura 1B é uma pintura a óleo sobre tela de linho e o bastidor também é composto por madeira de pinho. A fixação é feita com pregos de aço, o que denota uma fixação mais antiga. O solvente das tintas usado foi o *white spirit*. Está enquadrada na técnica mista, pois é composta por diversos materiais, entre os quais: óleo, linha/lá, papel e aguarrás. Tem uma dimensão de 50x70cm de maior eixo, no sentido transversal (Fig. 1B).

Tal como a 1A, a obra número 1C também é uma pintura a óleo sobre tela de linho, com revestimento de gesso acrílico, enquadrada na técnica mista por ter na sua composição diversos materiais como: pregos e cravos, adereços de papel metalizado em forma de estrela, rede e aguarrás. A fixação da grade já é feita com recurso a agrafos metálicos em madeira de pinho. A sua dimensão é de 60x100cm orientada no maior sentido longitudinal (Fig. 1C).

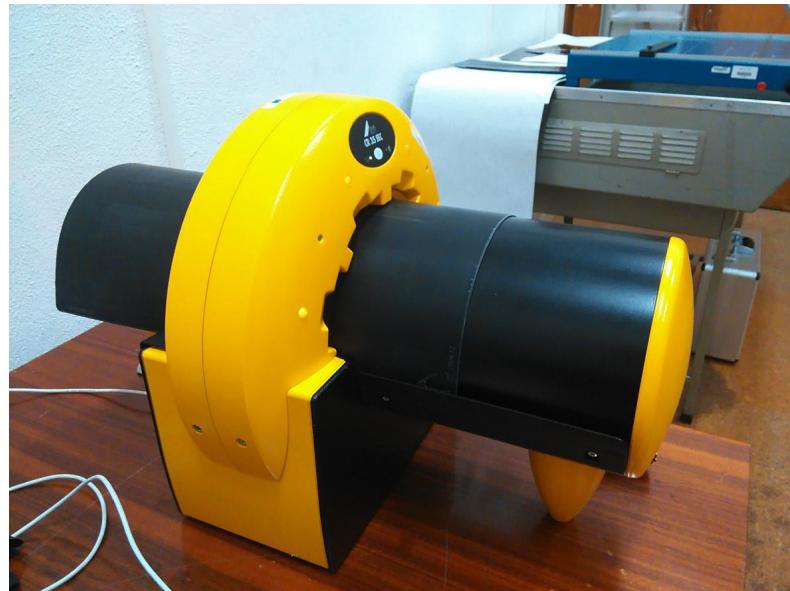
**Figura 2:** Scanner modelo CR 35 segundos, série X000343.

O Sistema 3 adquiriu radiografias no Instituto José de Figueiredo, com a) uma ampola YXLON, modelo SMART 160E/0,4. Esta ampola é uma ampola industrial, com um feixe de projeção elíptica. A diferença de potencial varia entre 10-160kV e os mA variam entre 2.0-6.0. O tempo de exposição pode variar entre 1 segundo a 99 minutos. Pode ser usada como ampola portátil para trabalho de campo ou para radiografias em sala. Possui um peso de 22kg e uma altura de 616mm; b) o gerador é leve e de alta qualidade, por forma a corresponder a todos os trabalhos industriais (YXLON); c) os detetores utilizados, constituídos por camadas de fósforo Dürr NDT 35/43, tinham uma dimensão de 35x43cm, sendo que, para radiografar a grade da tela 1 foi utilizado um detetor com dimensão de 18x24cm. As radiografias foram adquiridas na Sala João Couto e a aquisição de imagens radiográficas foi feita em Sistema CR; d) o pós-processamento foi obtido através de um scanner modelo CR 35 segundos, série X000343 (Scanna, Durr NDT, Germany) (Fig. 2, abaixo, e e) trabalhado com recurso à plataforma ScanViewer CR.

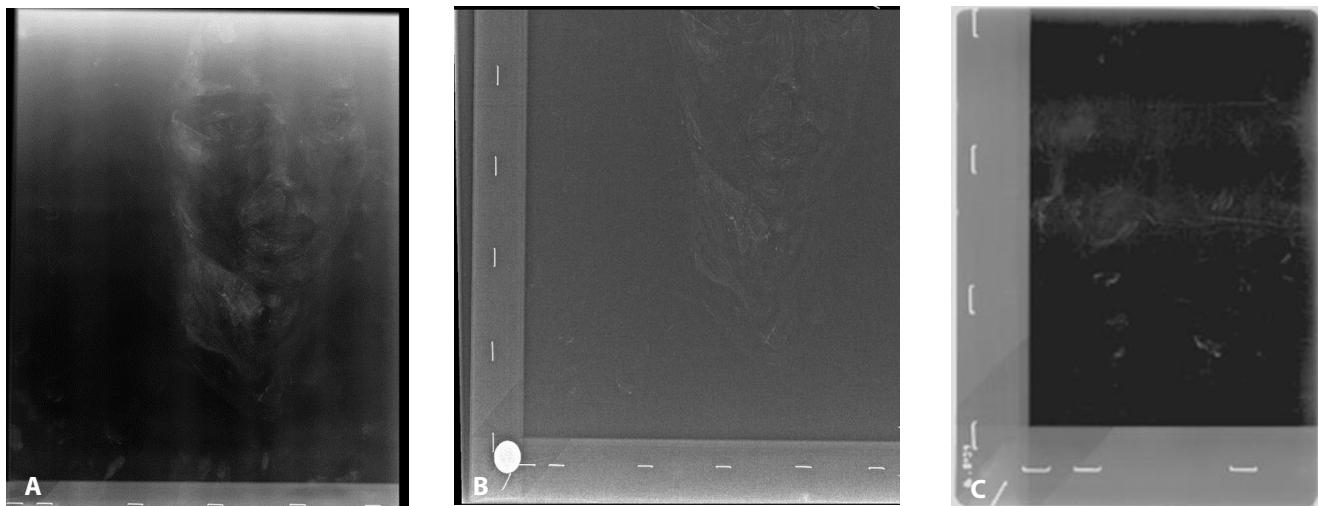
#### Conjunto I (Figura 3 A-C): Representa a fixação da grade da pintura 1A, com agrafos.

**Figura 3:** Sistema 2/CR (A); Sistema 1/DR (B); Sistema 3/Industrial (C).

Neste conjunto I verificou-se que somente uma pessoa referiu haver, com uma boa visualização, “repintes” na imagem

3B (adquirida no Sistema 1) e na imagem 3C (adquirida no Sistema 3), tendo ambas obtido a mesma classificação.

Também se apurou que somente um observador referiu haver um “**desenho subjacente**” na imagem, sendo que, para esta característica, a imagem 3A (adquirida no Sistema 2), foi a mais pontuada.

Quanto à identificação de “**pinceladas do processo criativo**”, a imagem 3A (adquirida no Sistema 2) foi a mais

pontuada seguida da 3C (Sistema 3), tendo obtido um maior consenso entre os observadores.

Em relação à identificação clara de “**diferentes materiais**” na imagem, apenas um observador avaliou este item positivamente.

O “**estado do suporte/grade**” foi, na opinião dos observadores, bem visualizado em todos os Sistemas. A imagem

3A, adquirida no Sistema 2, foi a que obteve melhor pontuação quanto à “**diferenciação na escala de cinzentos**”, “**nitidez dos contornos**”, “**relação sinal-ruído**” e “**adequação do contraste**”. Do mesmo modo, foi esta a imagem melhor classificada quanto à “**nitidez da figura/imagem**” reproduzida (rosto de mulher). Estes factos são observáveis na tabela 4.

Em avaliação aberta, registou-se a partir da imagem 3A, a observação de dedadas do autor assim como a aplicação de tintas com componentes metálicas. Já a imagem 3B (Sistema 1), segundo os observadores, permitiu uma melhor observação das pinceladas de tinta e camadas de tinta subjacente, embora com menor índice de contraste.

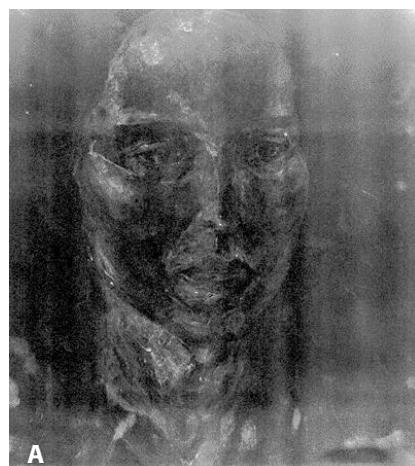
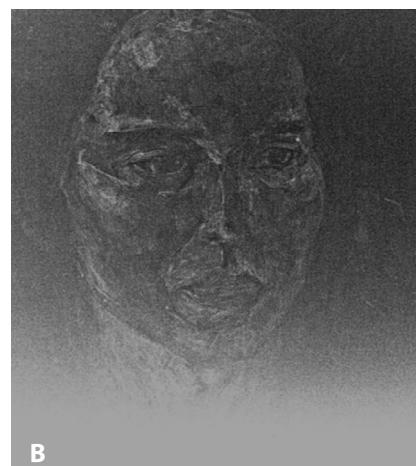
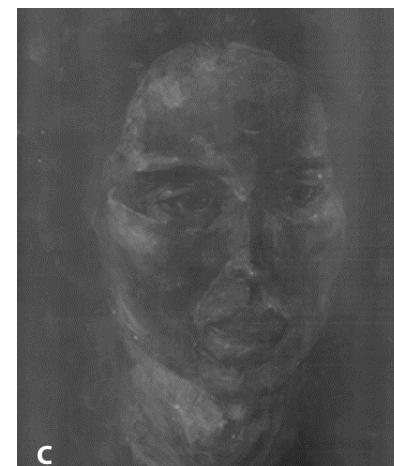
**Conjunto II (Figura 4 A-C): Representa o centro da pintura 1A.**

**Figura 4:** Sistema 2/ equipamento CR (A); Sistema 1/ equipamento DR (B); Sistema 3/ equipamento industrial (C).

No conjunto II apenas um dos observadores visualizou o efeito de sobreposição na imagem, ou “repinte”, sobretudo na imagem 4B (Sistema 1), seguida da imagem 4C (adquirida no Sistema 3).

Quanto à categoria de análise “**desenho subjacente**” foi a imagem 4A (Sistema 2), seguida da imagem 4B (Sistema 1), as mais pontuadas. Neste conjunto de imagens os observadores não conseguiram visualizar pinceladas do processo criativo ou a presença de materiais diversificados, o que vai de encontro à composição da pintura, obtida com a técnica única de óleo sobre tela. Referindo-se ao registo e imagem sobre o estado conservação do suporte/grade, os observadores dividem-se simetricamente quanto à opinião. A avaliação da “**escala de cíntentos**” foi apenas razoavelmente classificada na imagem 4A (Sistema 2). Na imagem 4B (Sistema 1) e na imagem 4C (Sistema 3), para a mesma característica, as pontuações foram discrepantes entre os observadores não se notando uma tendência de opinião.

A categoria “**nitidez dos contornos**” neste conjunto, segue uma pontuação crescente no sentido: imagem 4A (Sistema 2); imagem 4B (Sistema 1) seguida da imagem 4C (Sistema 3). Para a avaliação “**relação sinal-ruído**”, a sequência crescente de opinião foi: imagem 4C (Sistema 3); imagem 4A (Sistema 2) seguida da imagem 4B (adquirida no Sistema 1).

Quanto ao “**contraste**” e “**nitidez**” foi a imagem 4A (Sistema 2) que obteve melhor classificação. Os comentários gerais a este conjunto foram diferenças na “**gama de cinzentos**”, falta de “**detalhe**” nas margens das imagens, “**dedadas e pineladas**” na imagem 4A (Sistema 2). A imagem 4C, para os observadores tem melhor “**nitidez**” e “**contraste**” permitindo visualizar pormenores como os cabelos mais finos.

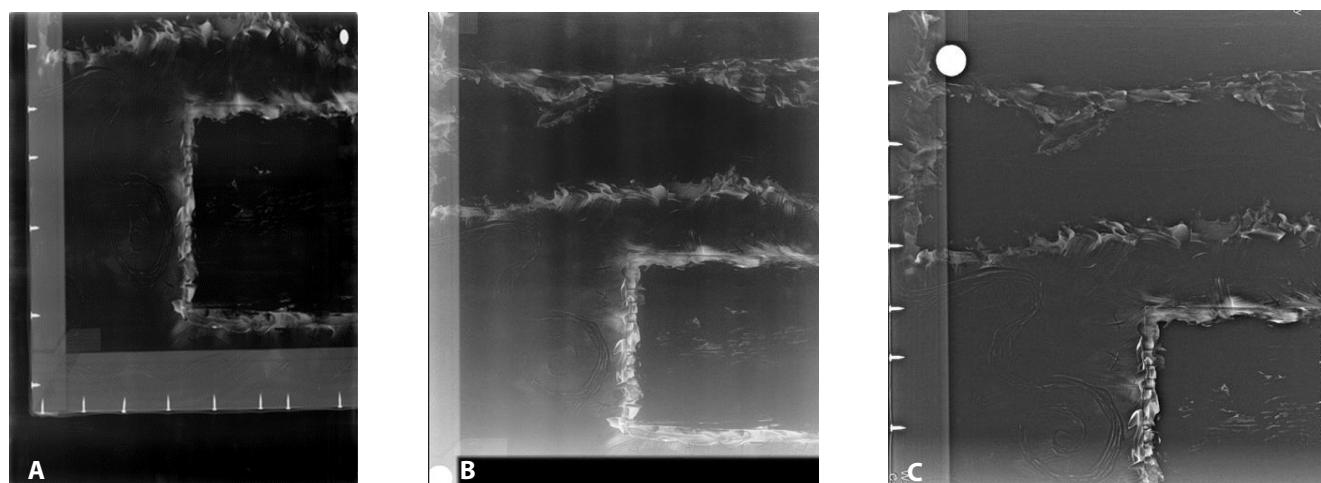
**Figura 5:** Sistema 3/equipamento industrial (A); Sistema 2/CR (B); Sistema 1/DR (C).

Quanto às categorias “conservação do suporte/grade” e “relação sinal-ruído” foi a imagem 5A (Sistema 3) que mostrou dar mais resposta. Os comentários deixados pelos observadores vão de encontro aos diferentes materiais que compõe a pintura bem como o modo de fixação da grade (madeira fixada com pregos, fixação mais antiga).

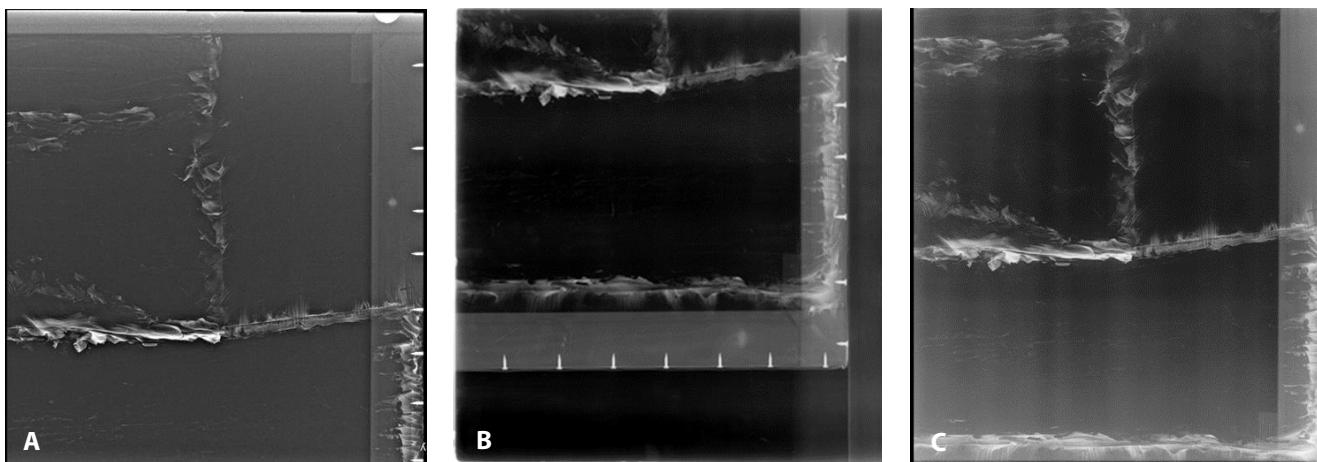
Figura 6: Sistema 1/DR (A); Sistema 3/equipamento industrial (B); Sistema 2/CR (C).

do contraste” e “nitidez da figura” foi a imagem 6A (Sistema 1), a mais pontuada.

Quanto ao estado de “conservação do suporte/grade” foi a imagem 6B (Sistema 3) que se destacou na pontuação. Relativamente à “nitidez dos contornos” as imagens 6A (Sistema 1) e 6B (Sistema 3) dividem simetricamente os observadores, mas quanto à “relação sinal-ruído” a imagem 6B (Sistema 3) foi a mais pontuada. Estas avaliações encontram-se descritas na tabela 7.

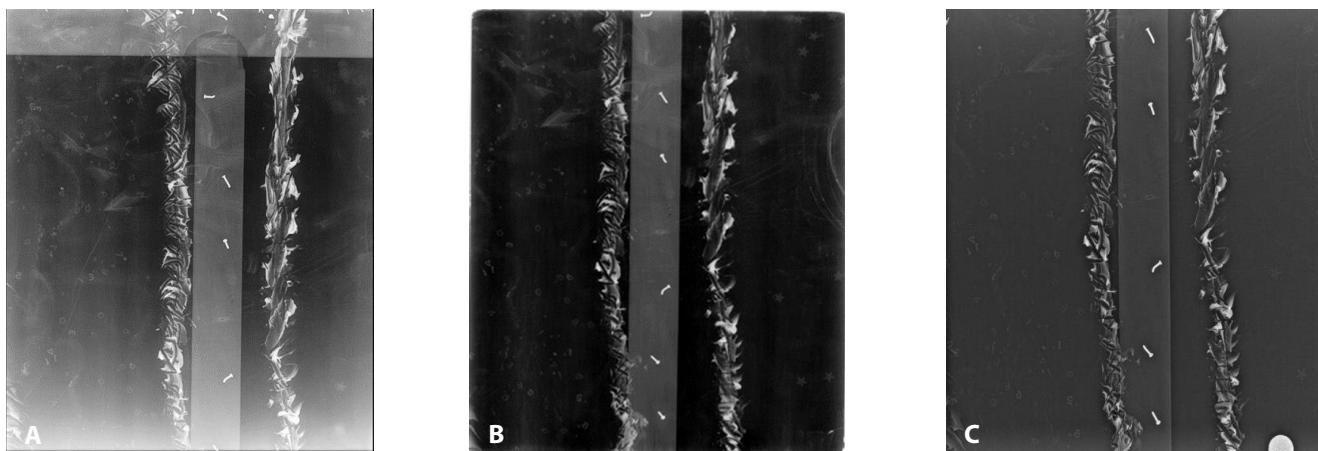
**Figura 7:** Sistema 2/CR (A); Sistema 3/equipamento industrial (B); Sistema 1/DR (C).

Quanto às categorias de análise presença de “**repintes/ sobreposições**”, de “**desenho subjacente**”, “**pinceladas/ processo criativo**”, “**existência de vários materiais**”,

“**adequação da escala de cinzentos**”, “**nitidez dos contornos**”, “**relação sinal-ruído**”, “**contraste da imagem**” e “**nitidez da imagem/figura**” foi a imagem 7A (Sistema 2) a mais pontuada, como é possível observar na tabela 8.

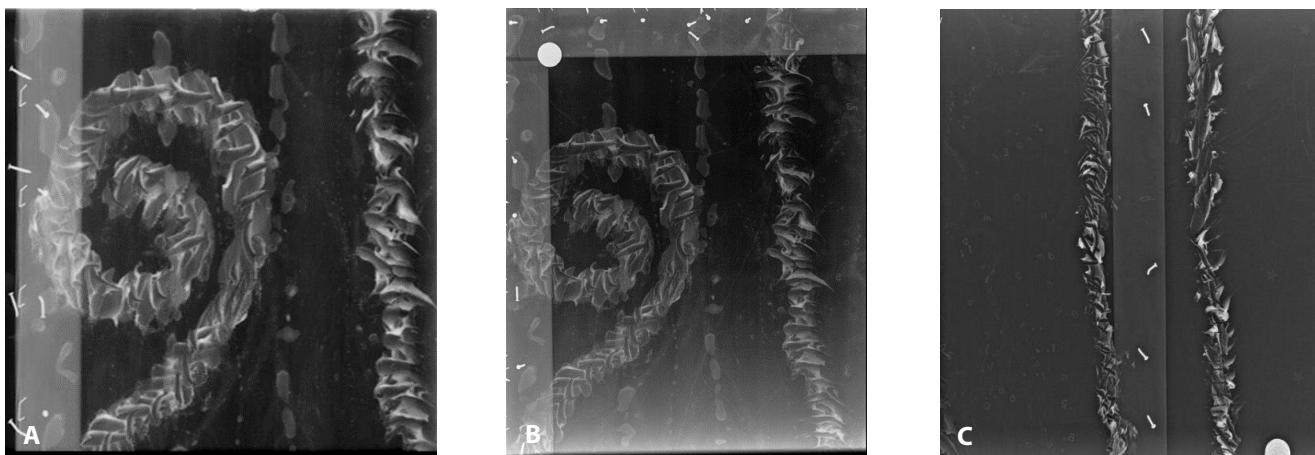
**Figura 8:** Sistema 3/equipamento industrial (A); Sistema 2/CR (B); Sistema 1/DR (C).

“**pinceladas/processo criativo**”, “**conservação do suporte/grade**”, “**escala de cintezos**”, “**nitidez dos contornos**” e “**adequação do contraste**” foi a imagem 8A (Sistema 3) que obteve melhor pontuação.

A imagem 8B (Sistema 2) foi mais pontuada nas categorias de “**existência de vários materiais**”, “**relação sinal-ruído**” e “**nitidez da figura**”. Todos estes resultados encontram-se presentes na tabela 9.

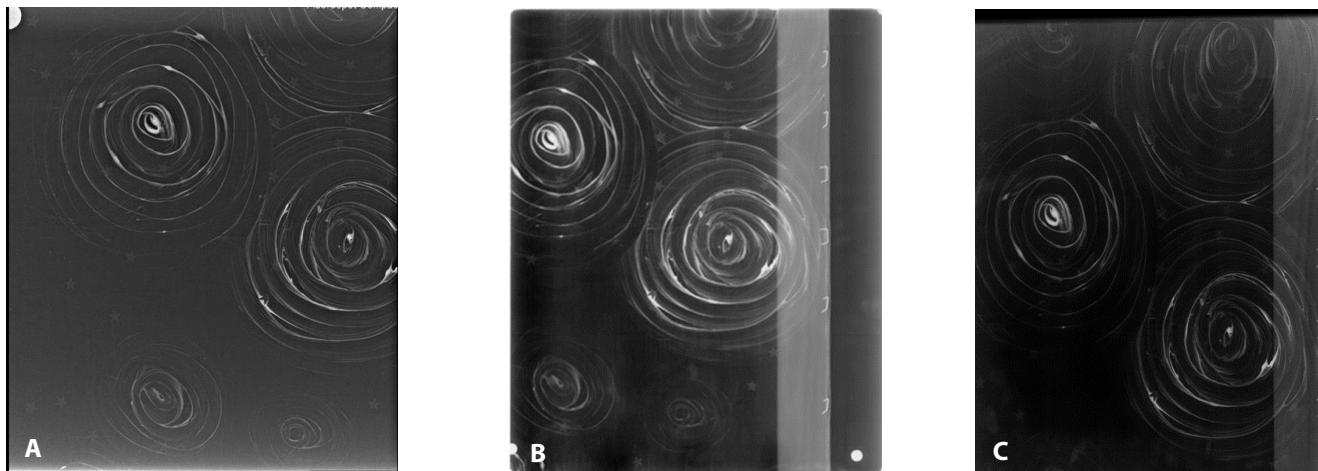
**Figura 9:** Sistema 1/DR (A); Sistema 3/equipamento industrial (B); Sistema 2/CR (C).

Não foi referida a presença de “**repintes/sobreposições**” e de “**desenho subjacente**”. A imagem 9A (Sistema 1) foi a mais pontuada nas seguintes categorias: “**existência de vários materiais**”, “**adequação da escala de cíntentos**”, “**nitidez dos contornos**” e “**nitidez da figura**”.

Quanto às “**pinceladas/processo criativo**” foi a imagem 9B (Sistema 3) que forneceu mais informação. Já quanto ao “**estado de conservação da grade/suporte**” foi a imagem 9C (Sistema 2) a mais pontuada. Não houve consenso entre os observadores nas variáveis: “**relação sinal-ruído**” e “**contraste da imagem**”. Tais resultados podem ser observáveis na tabela 10.
